Danderyds Sjukhus

Strålsäkerhetsbokslut

2020

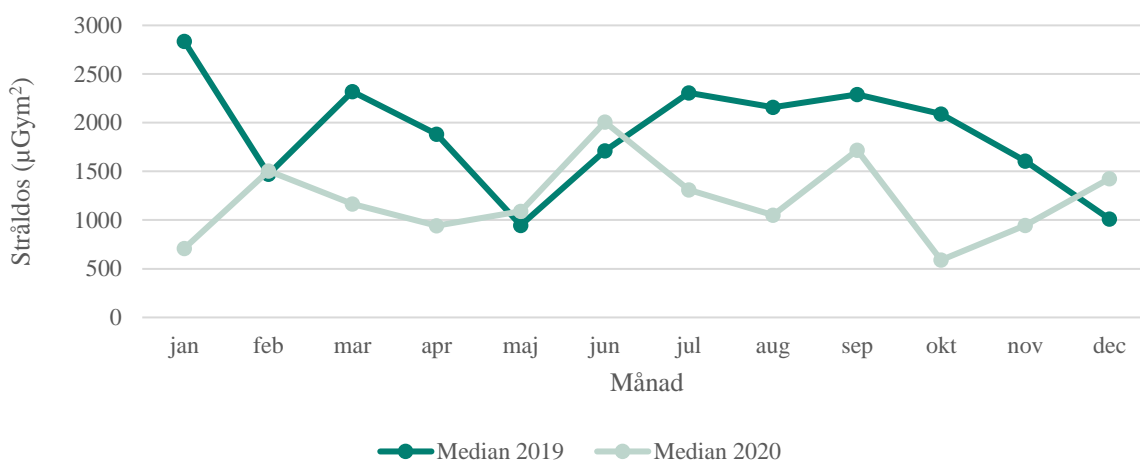
Medianstråldoser för PCI 2020 jämfört med 2019

Hjärtintervention på Danderyds sjukhus hade låga stråldoser jämfört med övriga riket 2019, en trend som hållit i sig 2020. I diagrammen jämförs medianstråldoserna 2020 med 2019 för PCI och angiografiundersökningar på Danderyds sjukhus månadsvis. Stråldoserna har sjunkit efter senare delen av 2019 då hjärtintervention flyttade till hus 52 och de började använda de nya maskinerna. Mediandosen för PCI var 2019: 1856 μGym^2 och 2020: 980 μGym^2 . För Angiografier på hjärtintervention var mediandosen 2019: 444 μGym^2 och 2020: 368 μGym^2 .

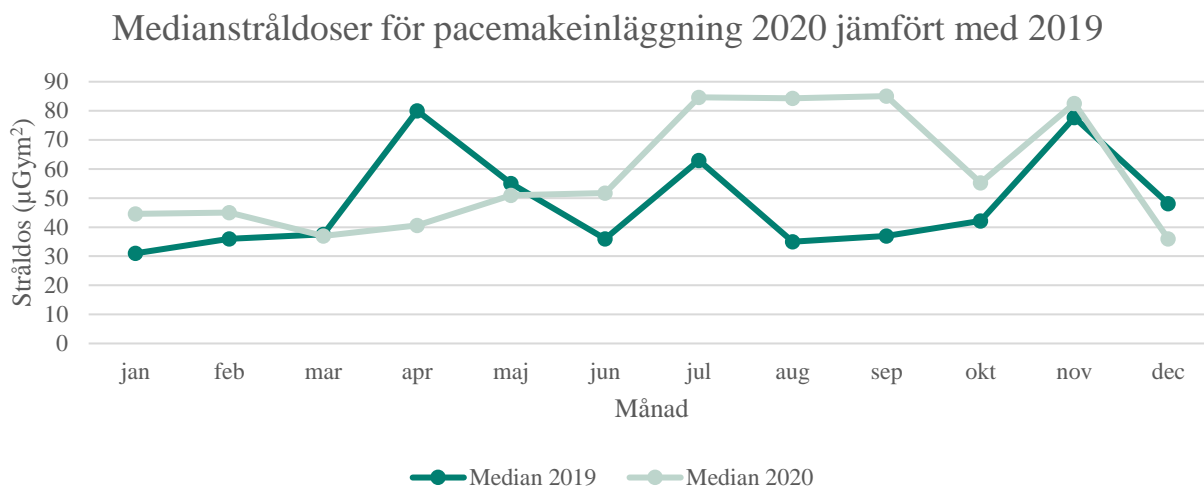
För pacemakerinläggningar ligger mediandosererna kvar på samma nivåer 2020 som 2019. Medianvärde för DAP var för hela 2020 53 µGym² och 2019 var det 47 µGym² vilket inte visar på någon signifikant skillnad.

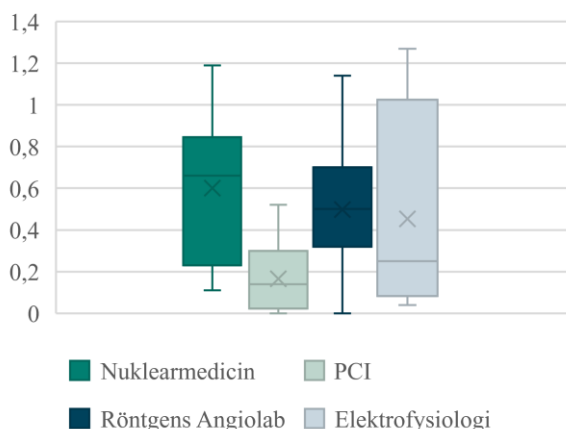
Båldoser till personal i kat. A 2020

De uppmätta båldoserna till personal i kategori A ligger långt under dosgränsen på 20 mSv/år.

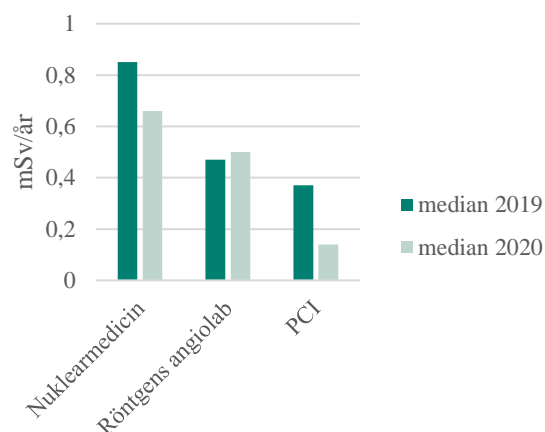
Medianbåldoser 2019-2020

En jämförelse av medianbåldoserna till personal i kategori A 2019 och 2020 visar liknande nivå för personal på Nuklearmedicin och Röntgens angiolab. På PCI har stråldoserna minskat markant under 2020. Orsaker till minskning är troligtvis att verksamheten flyttade i september 2019 och de nya maskinerna ger lägre stråldoser. Produktionen på PCI var 13% lägre 2020 eftersom Covid-19 skapade tillfälliga förändringar i verksamheten. De uppmätta stråldoserna är dock låga för både 2019 och 2020.
